DE CONTEXTO RELIGIOSO A CONTEXTO CIVIL – A DESCOBERTA DE UM FRISO VISIGÓTICO EM ÉVORA

Eva Basílio

Ricardo Sarmento

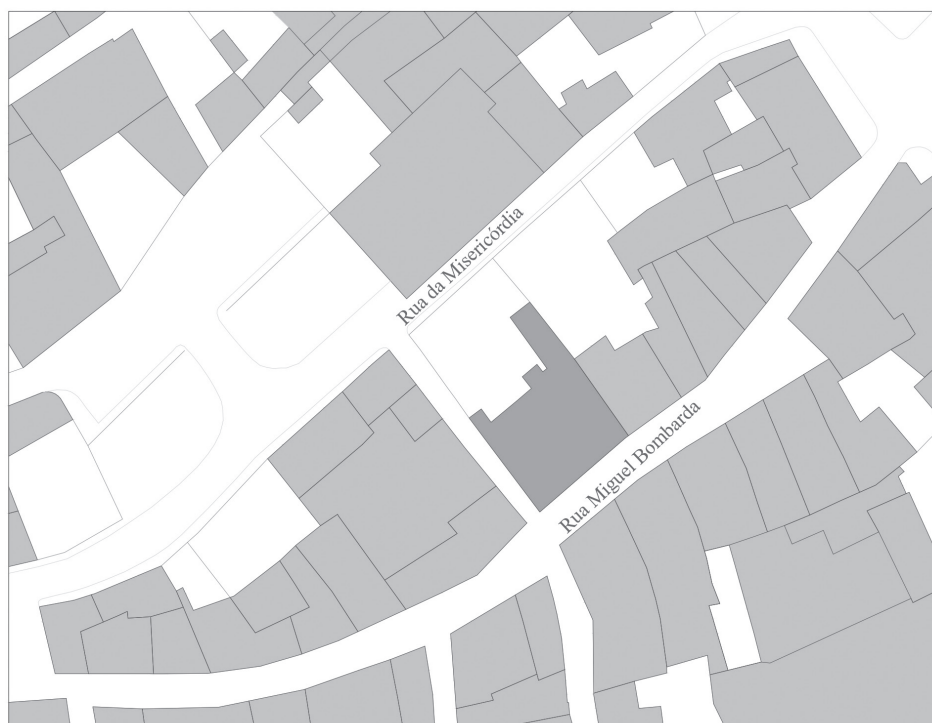
Fig. 2: Planta com a localização do imóvel alvo de intervenção

O imóvel é constituído por um corpo com rés-do-chão e primeiro andar que se desenvolve ao longo da rua Miguel Bombarda e um grande pátio que comunica com a Travessa das Peras e a Rua da Misericórdia (Fig. 2).

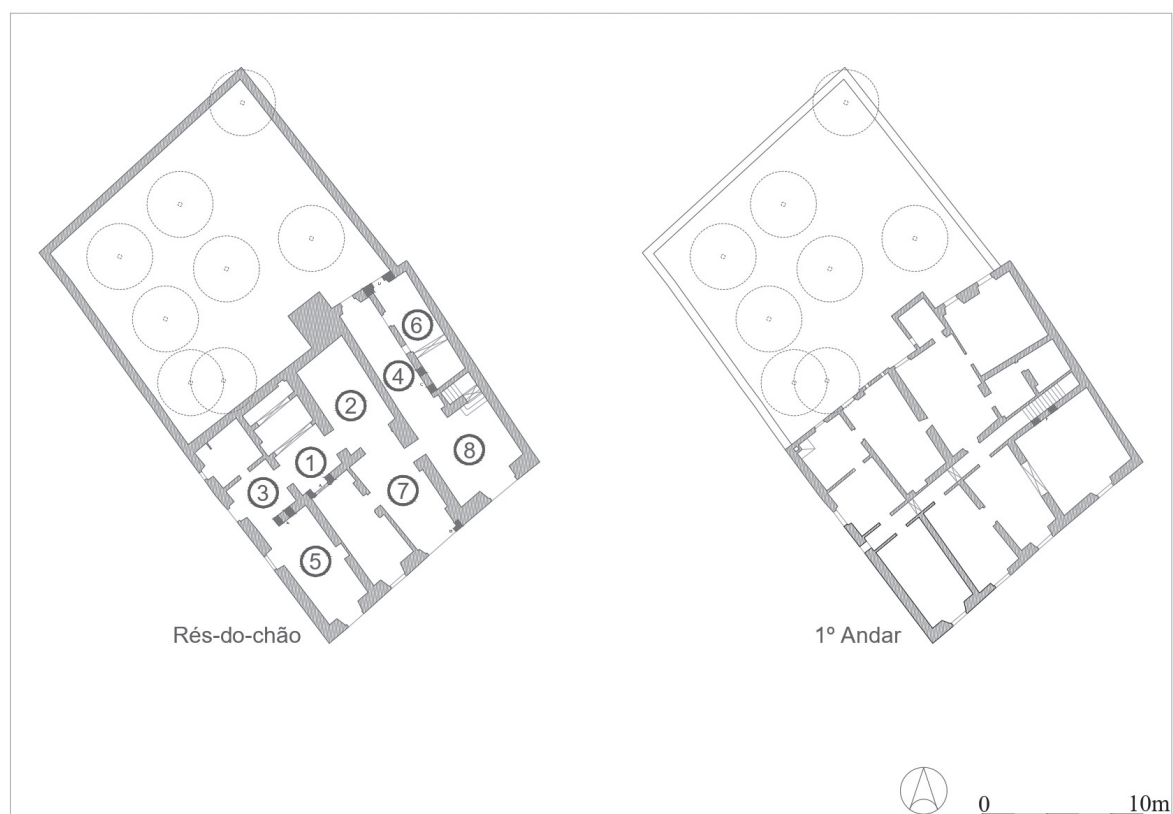
Fig. 3: Localização da intervenção arqueológica, nomeação dos compartimentos Fig. 4 – Pátio – local onde foi encontrado o friso visigótico.

Os pisos estão organizados de forma semelhante, sendo que o rés-do-chão está dividido em nove divisões, que comunicam diretamente entre si, já o primeiro piso apresenta o mesmo número de espaços, porém com um corredor central que dá serventia a cada um dos compartimentos (Fig. 3).

No compartimento 3 foi encontrada uma calçada sugerindo que se trataria de um espaço exterior ou associado a uma cavaleriça. À sua superfície foram encontrados fragmentos cerâmicos datáveis do século XVII, o que poderá conferir a mesma cronologia à calçada, porém com alguma ressalva.

Já no compartimento 8 foi encontrada a fundação de uma parede, a qual indicia que o espaço em determinada altura era dividido em dois espaços distintos, mas com dimensões semelhantes. O mesmo se verifica nos compartimentos 5 e 7, isto é, apresentam dimensões semelhantes entre si e em comparação ao compartimento 8, conferindo a métrica existente em todo o rés-do-chão.

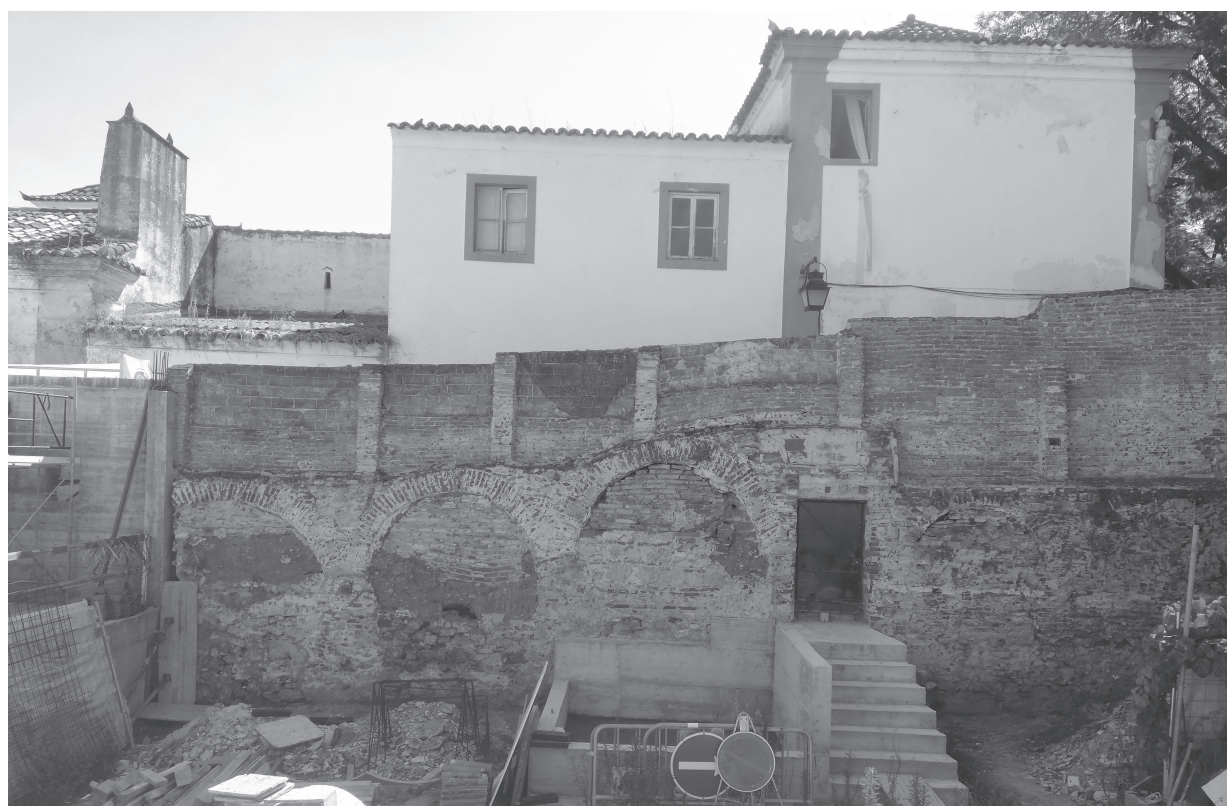
Fig. 4: Pátio – local onde foi encontrado o friso visigótico

O pátio abrange mais de metade da área do lote habitacional, e continha um pomar que se encontrava associado a uma intervenção arquitetónica do século XIX (Fig. 4). Porém elementos mais antigos indicaram que a zona já teria sido em tempos cultivada no século XVI. Com a recente intervenção todos esses elementos foram destruídos e a área do pátio foi consideravelmente reduzida.
