# A "GRANDIOSA PONTE" DA VILA DE VOUGA, DE DOM JOÃO V A DONA MARIA I

**Luís Seabra Lopes**

## **ABSTRACT**

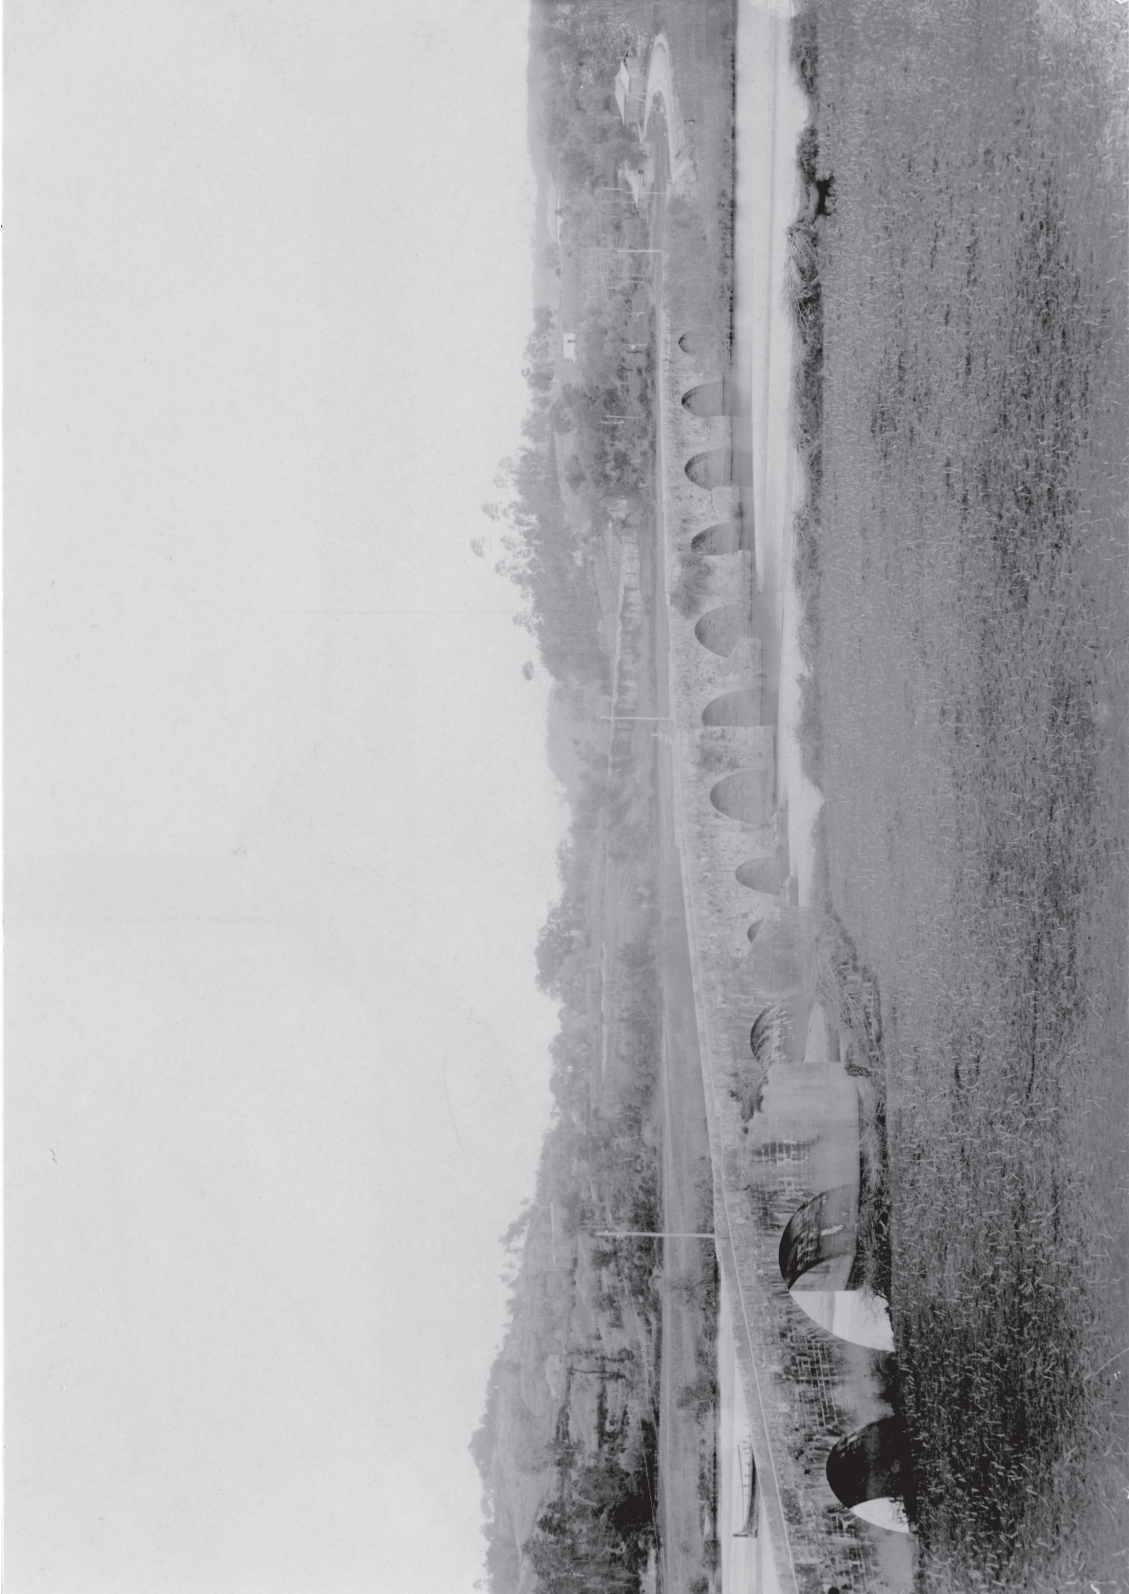
**Fig. 1** – A ponte de Vouga vista de montante e margem sul (sudeste) em fotografia atribuída a João de Pinho, de Albergaria-a-Velha, e datada provavelmente de 1902 a 1906 (coleção da família Noronha Matos, de Angeja, Albergaria-a-Velha)

Diversos autores têm realçado a grande beleza natural desta área. O austríaco Felix Maria Vincenz Andreas, príncipe Lichnowsky, viajando de sul para norte em 1842, observou: «*Atravéz de uma clareira, descobria-se uma bella perspectiva de extensos valles, o Vouga e a planicie e ria de Aveiro. Tendo atravessado o Vouga sobre uma grande ponte, fizemos alto á noite na Albergaria Velha [...]*» (LICHNOWSKY 1844: p. 176)<sup>1</sup>. A essa «grande ponte» sobre o rio Vouga se dedica o presente estudo. Um século antes, já João Baptista de Castro a tinha caracterizado como uma «*grandiosa ponte*» (CASTRO 1762-1763: I, p. 147). A Fig. 1 mostra a ponte tal como chegou aos inícios do século XX.

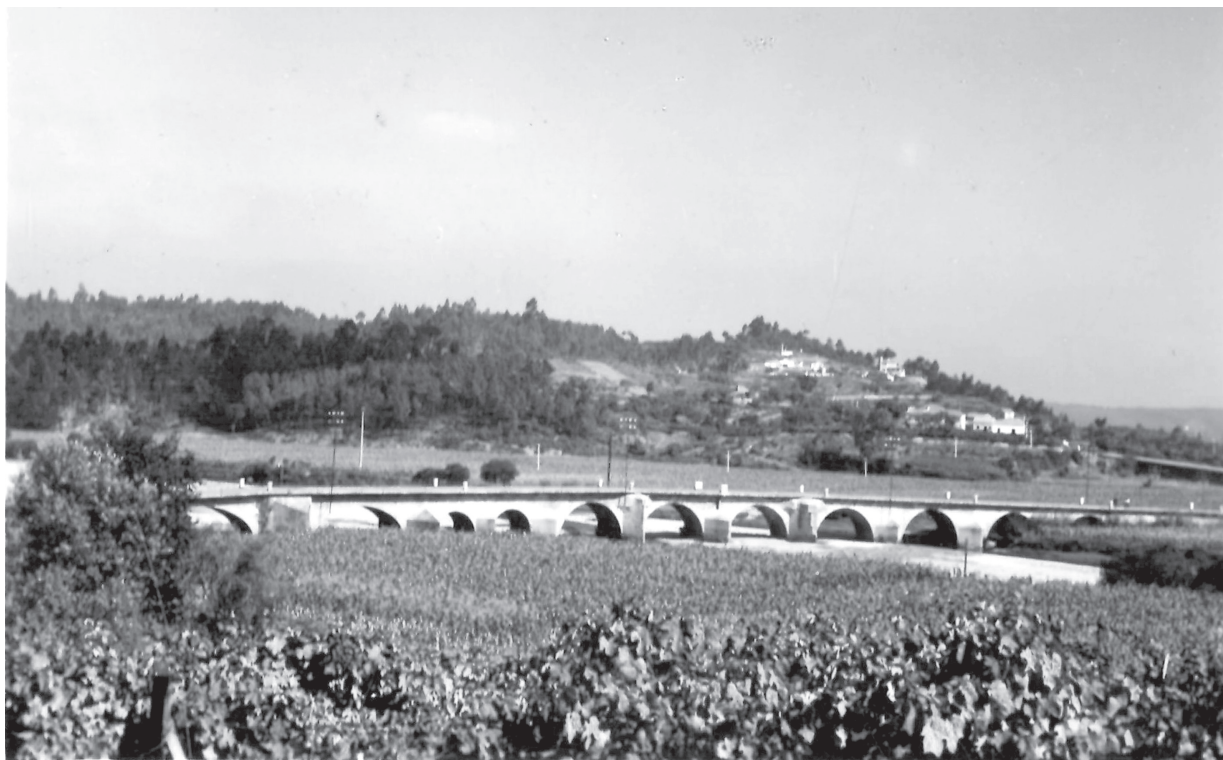
**Fig. 2** – A ponte de Vouga, vista de montante e margem sul, em fotografia de António Nogueira Gonçalves datada de 1955/09/06 (conserva-se em álbum na Biblioteca Municipal de Arganil e foi reproduzida em GONÇALVES, 1959, Estampa XLIX)

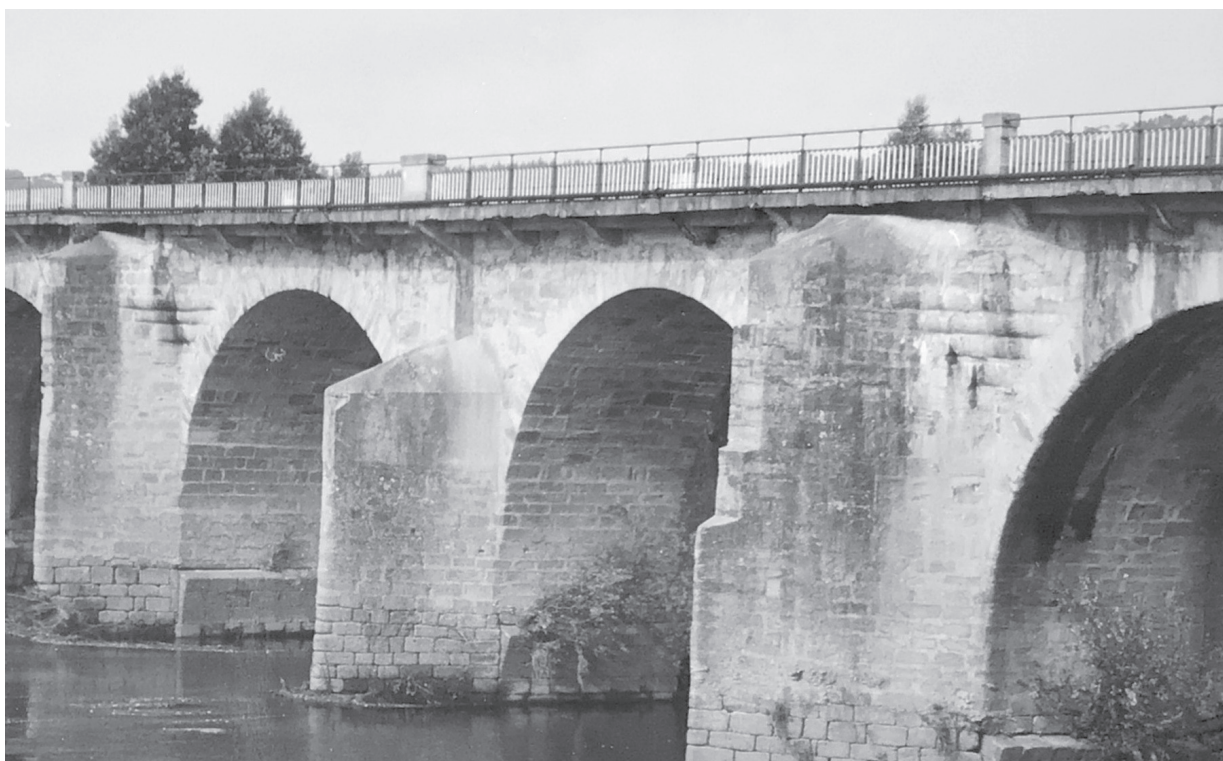
**Fig. 3** – Pilares P6, P7 e P8, vistos de montante e margem norte (fotografia do autor, 1999)

A ponte chegou ao século XX com outros redutos, mas o pároco de Segadães referiu apenas um. Os restantes redutos poderão ser acrescentos posteriores (ver adiante). Com o alargamento do tabuleiro, executado em 1930-1931, os vários redutos foram parcialmente demolidos, ficando visível apenas a base de cada reduto. A base do reduto em P7, pilar que ruiu em 2011, era semelhante às bases dos redutos localizados sobre P6 e P8 (ver Figs. 3 e 4).

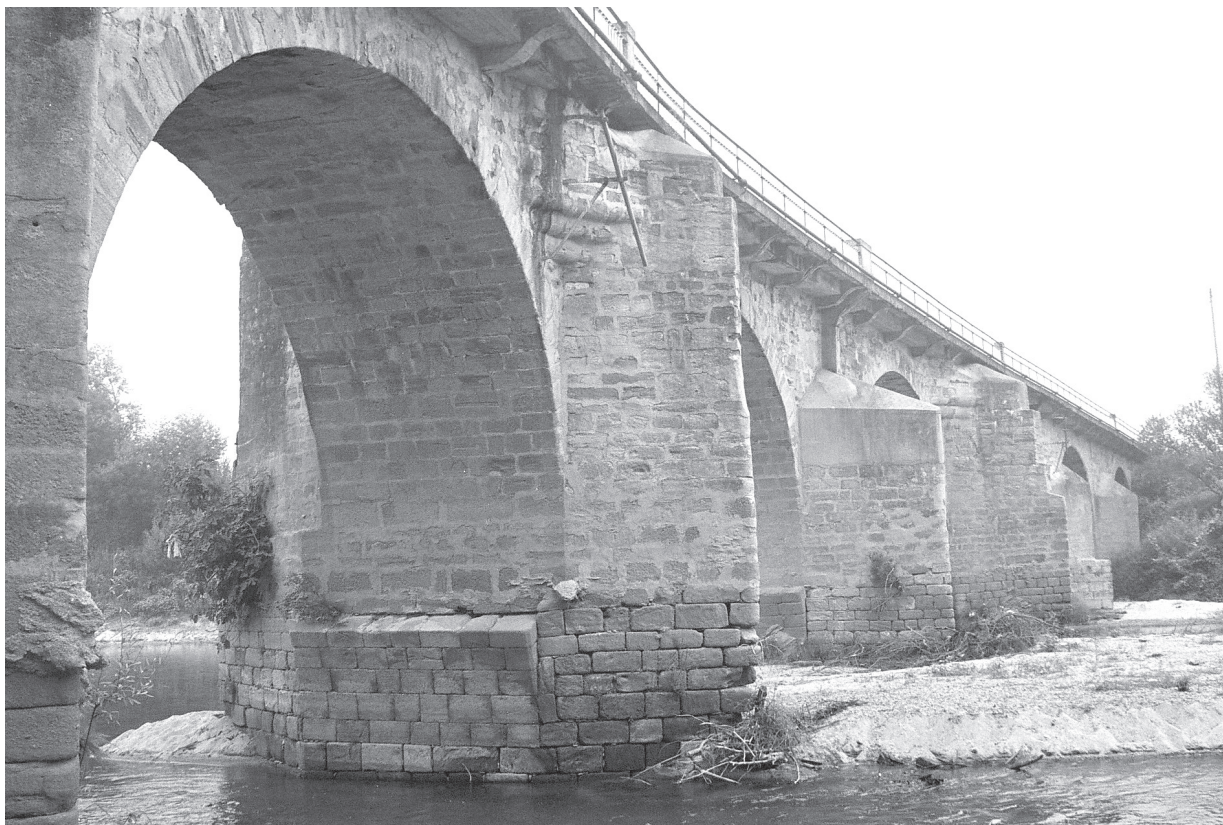
**Fig. 4** – A ponte de Vouga, lado de montante, vendo-se em primeiro plano o pilar P6, seguido dos pilares P7 a P10 (fotografia do autor, 2001)

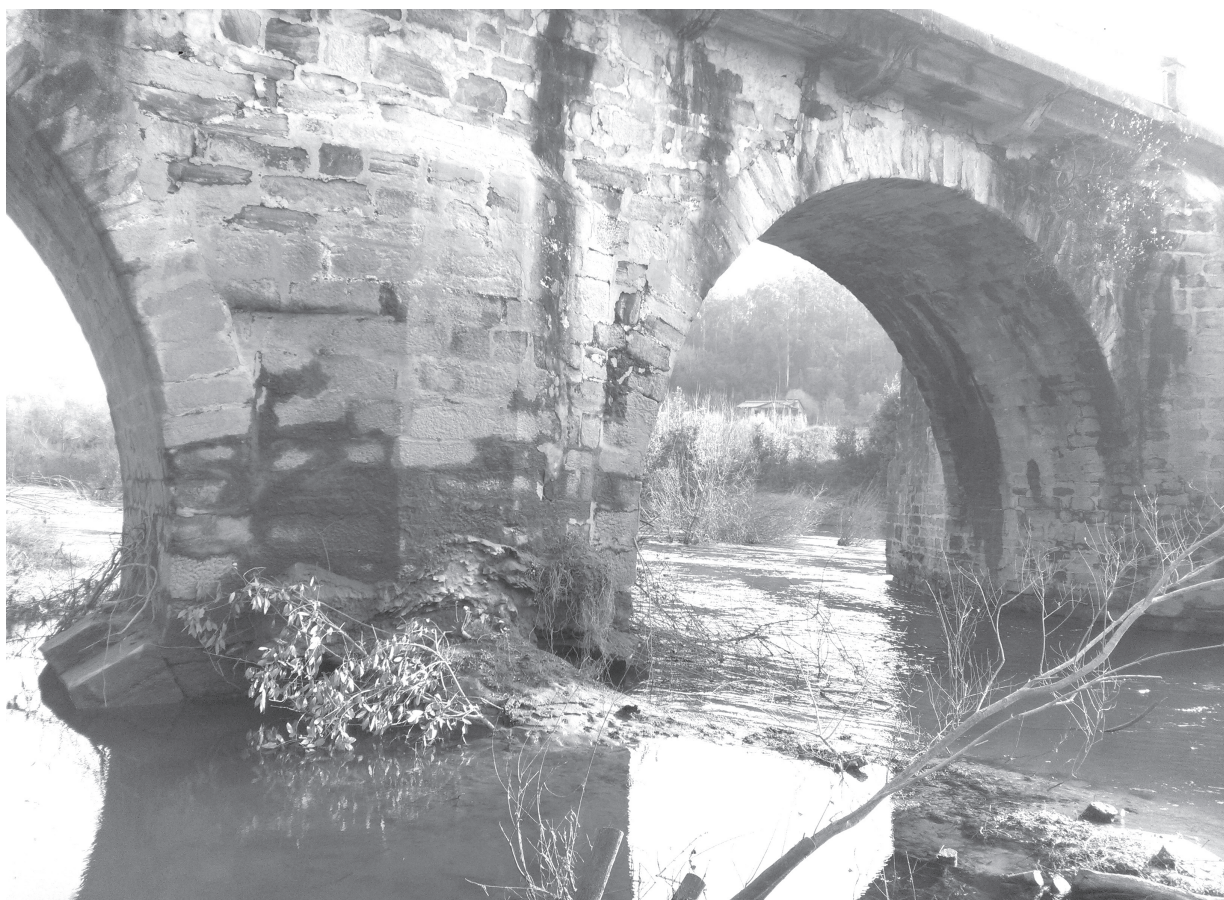
**Fig. 8** – Pilar P9 e arco A9 vistos de jusante, sendo de notar o contraforte em P9

Segundo este testemunho, «alguns» pilares da ponte estavam protegidos por talhamares. Fica-se com a impressão que nem todos estariam protegidos por talhamares (montante) e contrafortes (jusante). A maior parte dos talhamares e contrafortes parecem ter sido várias vezes alteados e reforçados em época posteriores. Em P9, conserva-se um contraforte de volumetria mais discreta que poderá ser representativo dos contrafortes joaninos originais (ver Fig. 8).
