## El convento medieval de San Salvador de Pinilla a la luz de sus últimas visitas (1546-1566): arquitectura y configuración espacial<sup>1</sup>

**JOSÉ ARTURO SALGADO PANTOJA**

**RESUMEN:** Este artículo analiza el convento de San Salvador de Pinilla (Guadalajara) desde una perspectiva arquitectónica, a partir de las visitas de 1546, 1552 y 1566. Mediante una metodología que integra análisis documental y lectura espacial, con potencial de aplicación a otros conjuntos semejantes, se reconstruyen su organización espacial y las funciones de iglesia, clausura y área seglar, distinguiendo las fábricas medievales de las reformas del siglo XVI. El estudio pone de relieve la pervivencia de un románico tardío de filiación cisterciense y relaciona estas transformaciones con la precariedad económica, los problemas de salubridad y el progresivo declive institucional del convento.

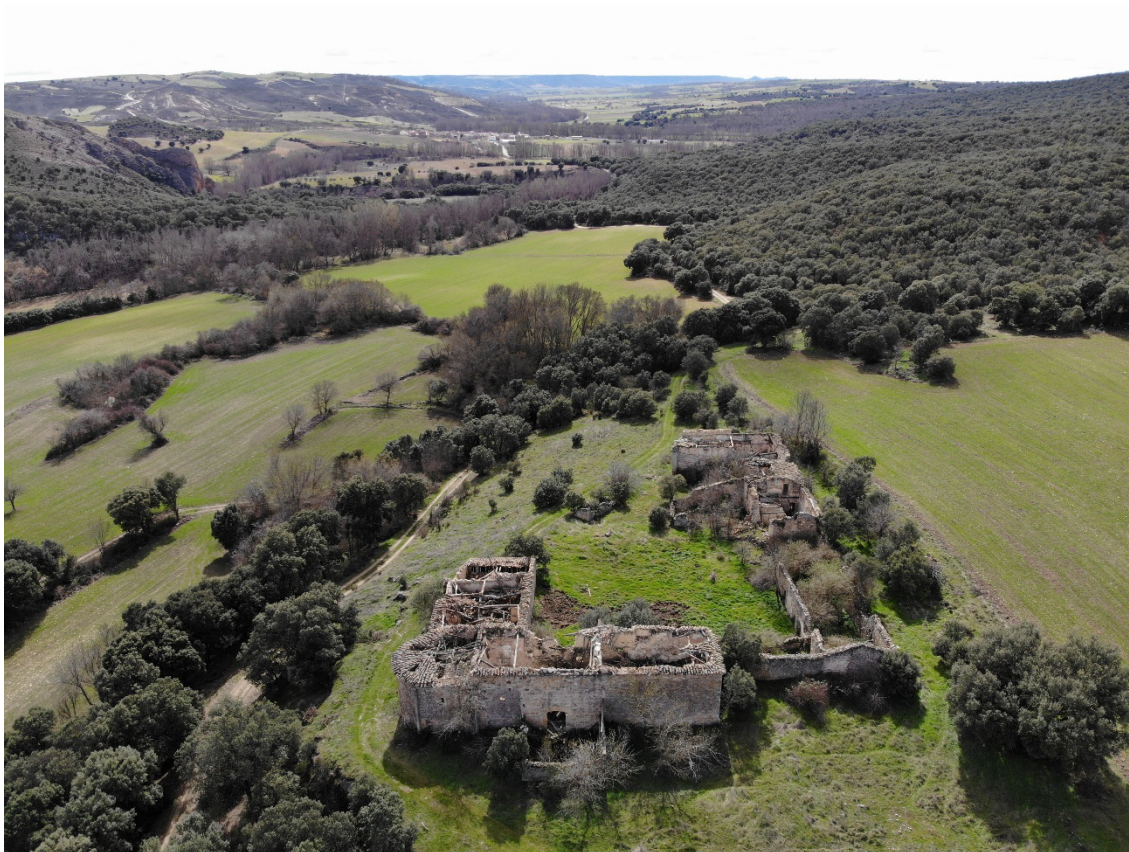
**Fig. 1.** Vista aérea de las ruinas del convento de San Salvador, con el río Cañamares a la izquierda y la localidad de Pinilla de Jadraque al fondo

La adquisición del término y los edificios subsistentes en 1839 por el periodista Andrés Borrego no revirtió su deterioro (López Puerta, 1989: 164): medio siglo después, la iglesia era utilizada como almacén de paja y las dependencias estaban desfiguradas por añadidos modernos (García López, 1906: f. 99r-v). Por si esto fuera poco, el abandono del enclave en la segunda mitad del siglo XX aceleró la ruina y el expolio del conjunto, como evidencia la comparación entre las fotografías de archivo de Layna Serrano y Pérez Arribas<sup>3</sup> y su lamentable estado actual (Fig. 1).

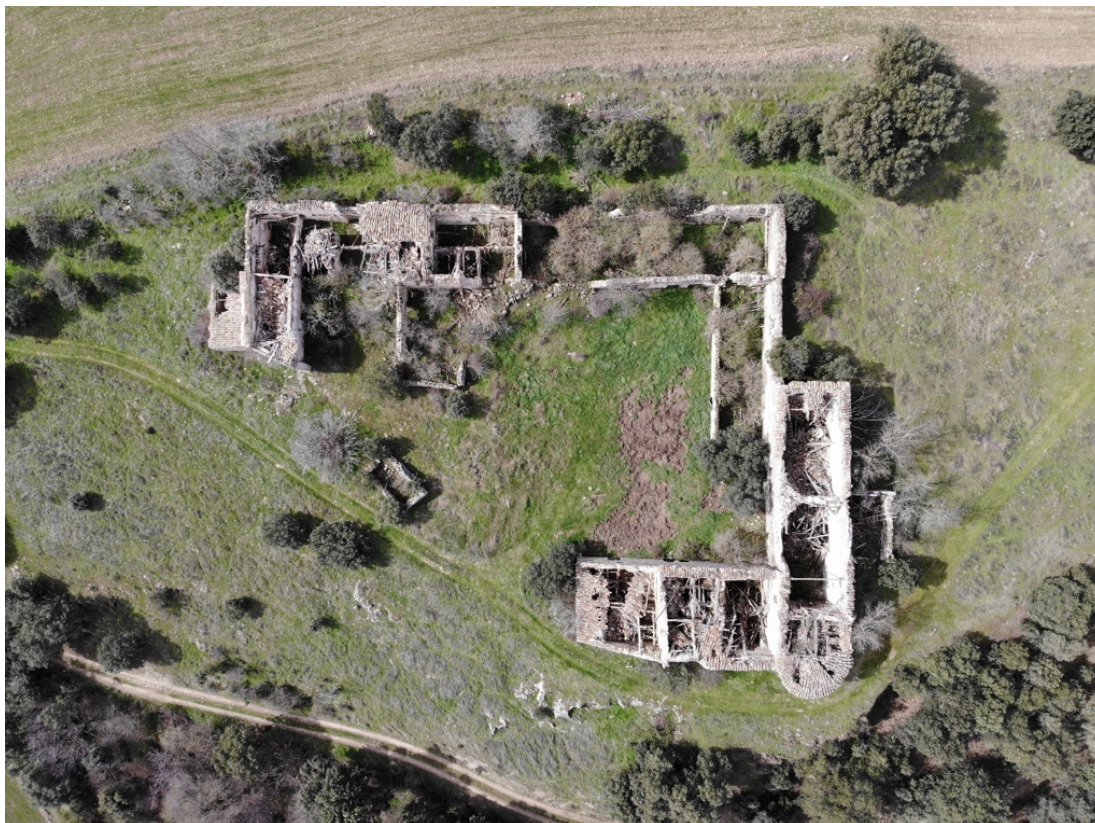
**Fig. 3.** Vista cenital del conjunto, con la iglesia en el extremo inferior derecho, la clausura en la parte central y la zona seglar en el extremo superior izquierdo

Pese a la avanzada ruina que presenta hoy San Salvador de Pinilla, se trata del único conjunto de la rama femenina de la Orden de Calatrava que preserva estructuras y elementos decorativos de época medieval, a diferencia del citado San Felices de Amaya o de fundaciones más tardías como las de Jamilena y Almagro (Fernández Izquierdo, 1994: 484). Según las visitaciones del siglo XVI, el convento se articulaba en tres ámbitos: la iglesia, la claustro y una zona destinada a las visitas y huéspedes. La primera estaba constituida por el templo con su coro y sacristía, mientras que la segunda englobaba las dependencias principales de la clausura. Finalmente, la zona de uso seglar se hallaba entre la primera y la segunda portería, aunque apenas es descrita en las visitaciones (Fig. 3).

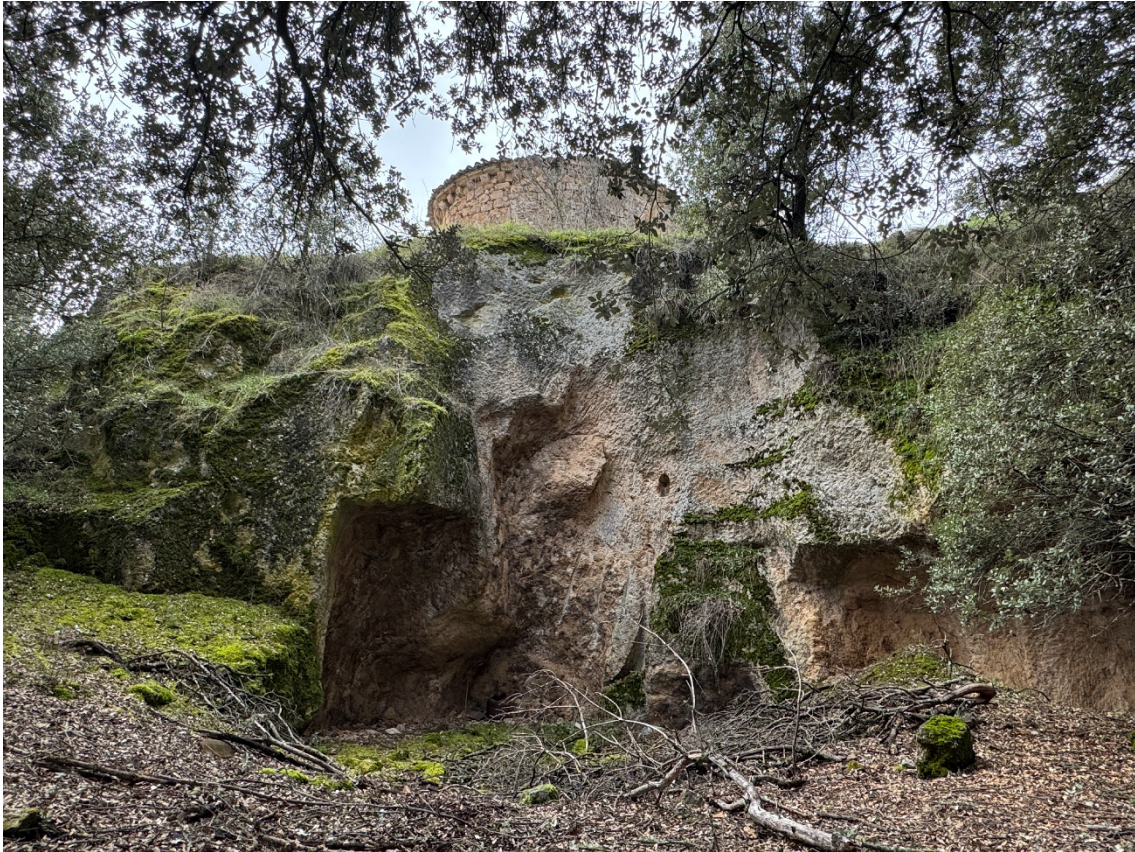
**Fig. 4.** Canteras de piedra toba, junto al emplazamiento de la iglesia

El emplazamiento contaba con los recursos básicos para la subsistencia de la comunidad. La fuente que suministraba agua a las freilas aún mana entre las rocas, a solo 100 m del convento, mientras que el cercano río Cañamares regaba una fértil vega con sembradíos y movía un molino harinero de caz. Asimismo, la toba utilizada en la construcción del conjunto fue extraída a pie de obra, en una cantera que aún en el siglo XVIII servía para “sacar piedras para molinos”<sup>6</sup>. Basta con examinar el desnivel sobre el que se asienta el ábside para visualizar los tajos provocados para la obtención del material (Fig. 4).

Estas calizas porosas predominan en los lienzos de sillarejo y mampostería, aunque también fueron cortadas para elaborar arcos, bóvedas y otros elementos. Para las piezas que requerían una labra más cuidada se prefirió la superficie más homogénea de la cantería arenisca, disponible igualmente en vetas cercanas (López Puerta, 1989: 124): así se observa en las molduras, fustes y capiteles, o en el único can figurativo del ábside. Finalmente, el uso del ladrillo es casi testimonial, mientras que las calizas de grano fino se identifican en añadidos del siglo XVI como la portada eclesial o algunas dependencias de la clausura.

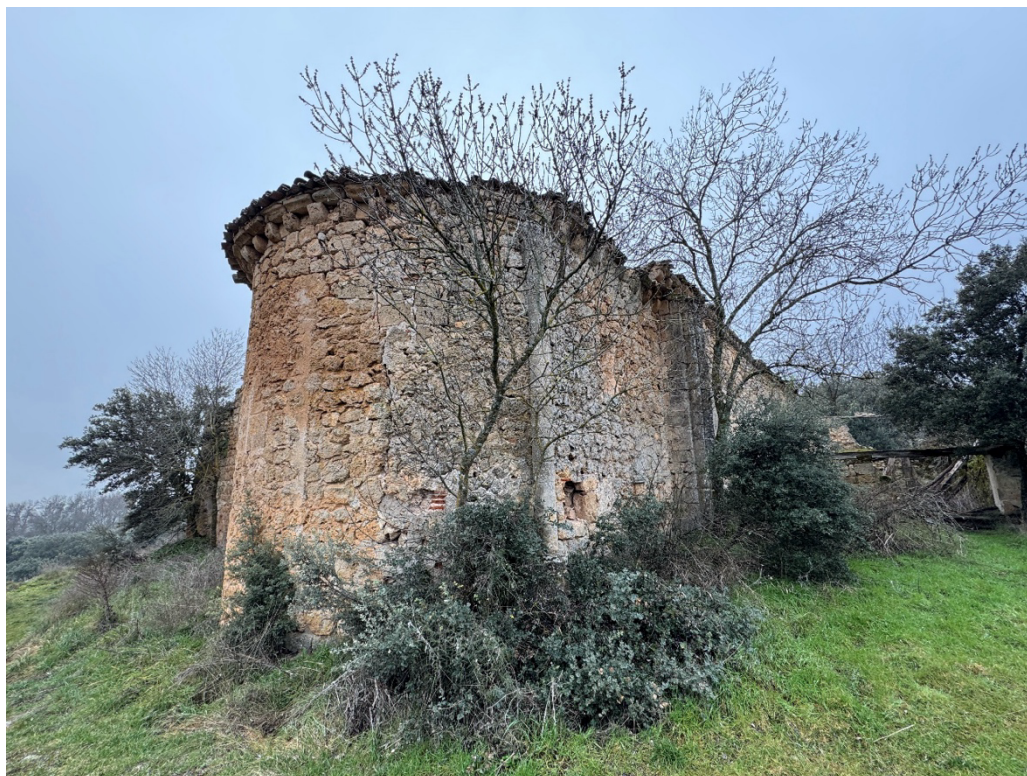
**Fig. 5.** Cabecera de la iglesia

La cabecera, bien orientada, se ajusta a una tipología común en el románico popular del entorno, con tramo recto y testero semicircular: ejemplos de ello son las iglesias de Santiuste o Villaseca de Henares. Presenta una saetera central y dos vanos laterales de factura más tardía, así como una cornisa de canchillos entre los que destaca un único ejemplar figurativo, con el rostro de un individuo que lleva sus manos a la cabeza. El contorno absidial conserva además dos accesos: uno moderno y otro de época medieval, hoy cegado, que comunicaba la capilla mayor con un espacio posiblemente utilizado como área cementerial (Fig. 5).

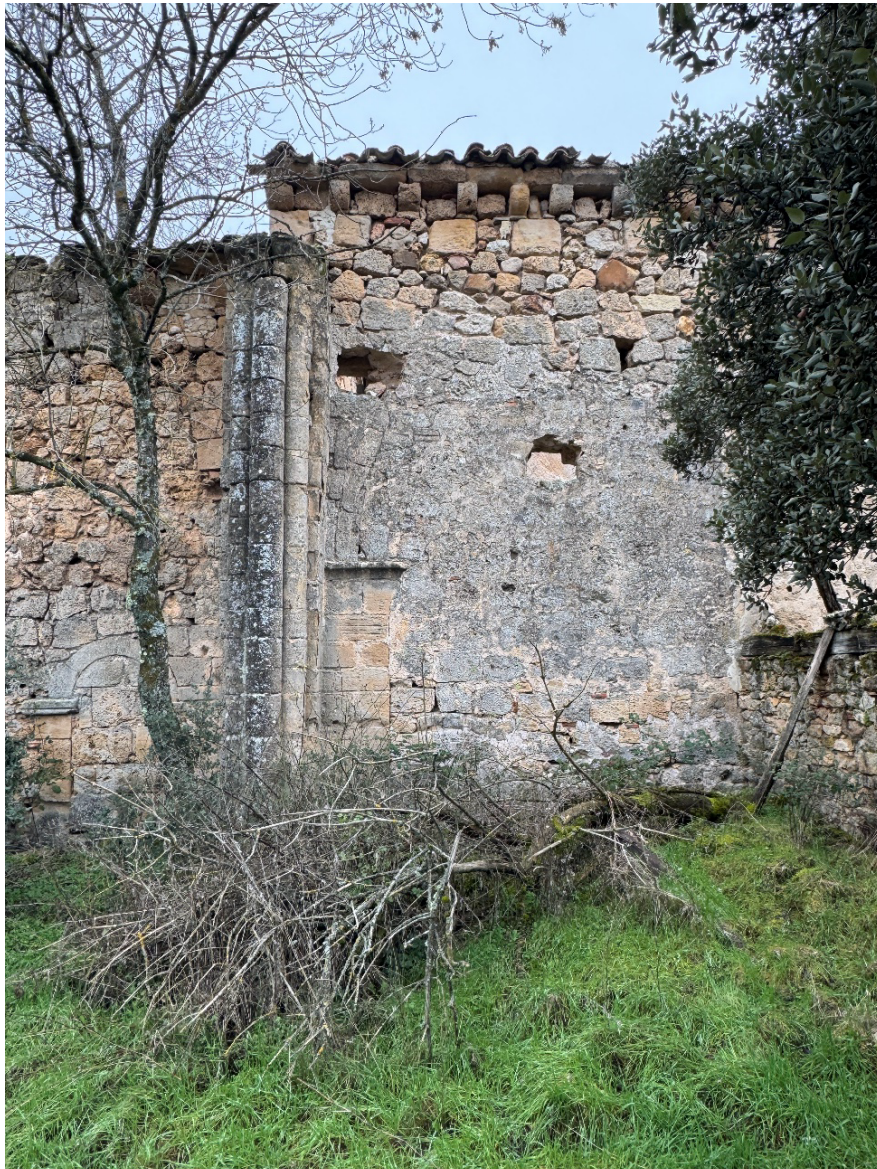
**Fig. 6.** Evidencias en el muro norte de una estructura inconclusa o desaparecida

Dos elementos llaman la atención en este ábside. Uno es el baquetón que hay en la transición entre el testero y el presbiterio norte, que tendría su gemelo en el lado opuesto. Este recurso encuentra paralelos en la iglesia cisterciense de Santa María de Monsalud (Córcoles, Guadalajara) y en templos de su entorno (Salgado Pantoja, 2019: 169-170), e incluso en Santa María de la Varga de Uceda, pero la materialización en Pinilla es más rústica. Por otro lado, destaca el pilar con tres fustes adosado al codillo entre la cabecera y la nave, interpretado por García López (1906: f. 99v) y Herrera Casado (1974: 86) como un elemento carente de función estructural. Sin embargo, su relación con los restos de un gran arco apuntado visible en el paramento contiguo sugiere que ambos formaban parte de una estructura de comunicación con una capilla o nave lateral inconclusa o desaparecida. Aunque sin confirmación arqueológica, todo indica que se trata de elementos pertenecientes al proyecto original del siglo XIII (Fig. 6).

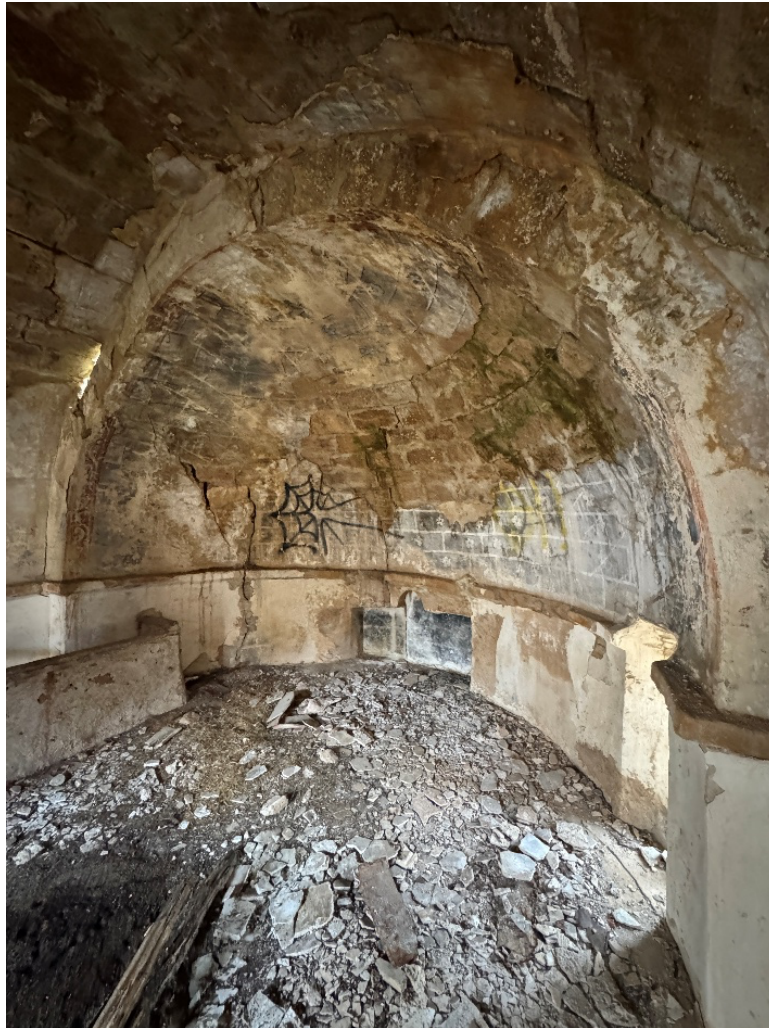
**Fig. 7.** Bóveda del ábside, con restos de policromía

Tras ordenarse en 1546 el blanqueo de las paredes interiores del templo, “porque estaban los cantos y junturas de fuera”<sup>9</sup>, en 1552 ya se hallaba enlucida y canteada “a la redonda”<sup>10</sup>. Es probable que fuese entonces cuando se pintó la bóveda del modo que aún se observa, pues el falso despiece de sillares con florones que se repite en ella, o la corona de laurel de la clave, remiten a una cronología de mediados del siglo XVI. Lo mismo sucede con la cenefa vegetal que recorre el fajón interno, aunque su aspecto arcaizante quizá indique la reproducción de un motivo preexistente: no en vano, bajo la policromía actual hay restos de otra anterior (Fig. 7).

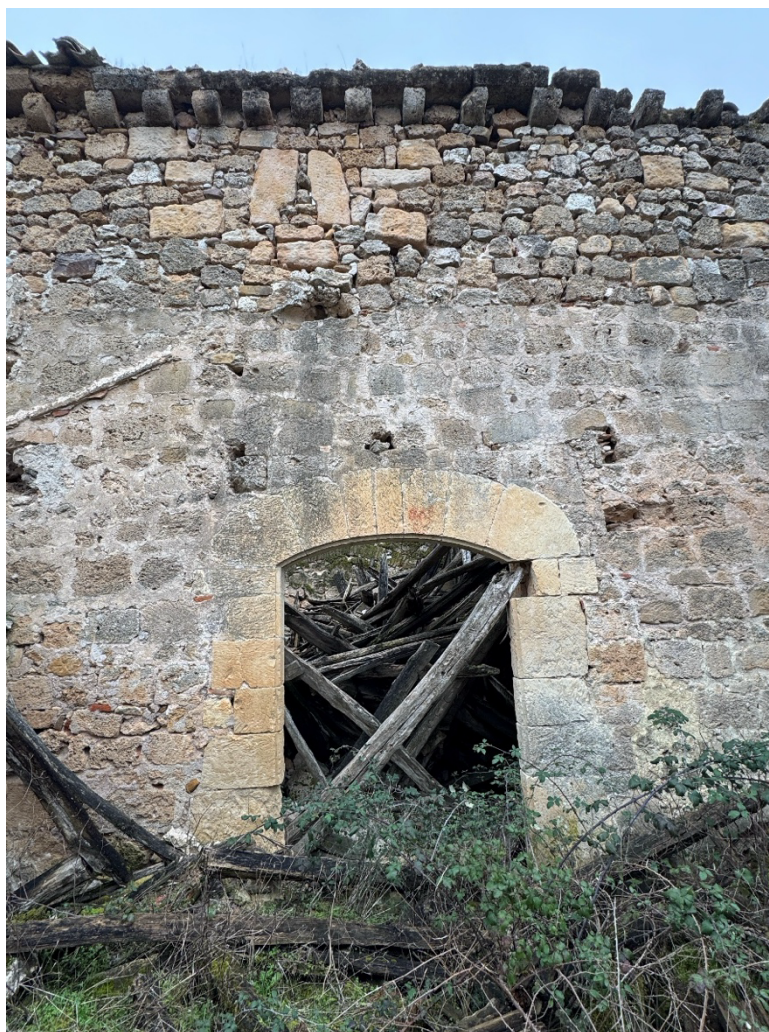
Fig. 8. Portada principal de la iglesia, en el muro norte

El tramo de nave entre la capilla mayor y el coro está colmatado de escombros, aunque conserva los muros de mampostería coronados al exterior por toscos canchales. La entrada se realiza desde el lado norte, mediante un zaguán hoy derruido y un vano escarzano de cantería caliza construido a finales del siglo XV, en sustitución de otro anterior. Aunque no puede confirmarse la relación de esta intervención con la venta de una heredad de Membrillera por parte de la abadesa en 1493, el hecho de que esta última se realizase para sufragar unas obras en la iglesia (Solano Ruiz 1984-86: 549-550), unido a la coincidencia cronológica, permite plantear que una parte de esos recursos se destinara a dicha reforma (Fig. 8).

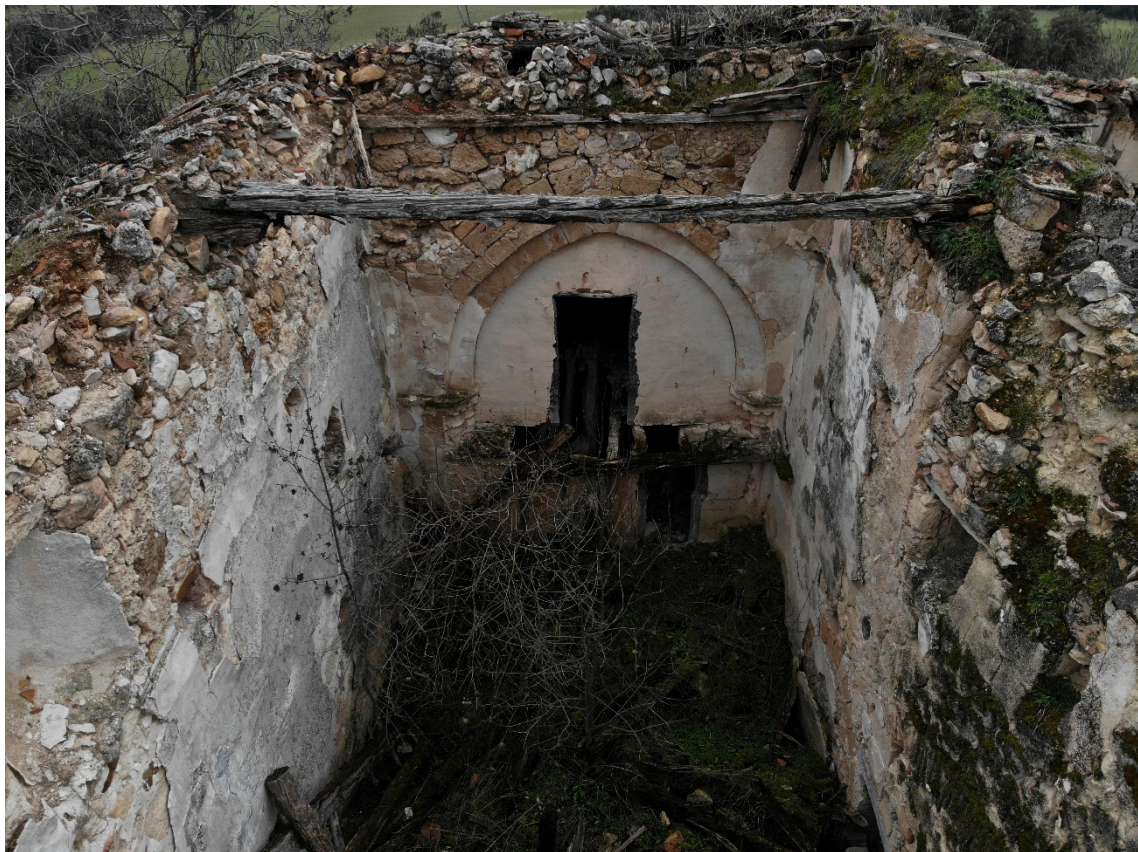
**Fig. 9.** Espacio interior de la nave y arco triunfal

Nada dicen los documentos, finalmente, del campanario. A falta de datos o vestigios convincentes, podría suponerse la existencia de una sencilla espadaña en el muro que comparten la iglesia y la clausura, justo encima de un arco de ladrillo aún visible que pudo ser, en tiempos, un acceso a la escalera que ascendía al cuerpo de campanas (Fig. 9).

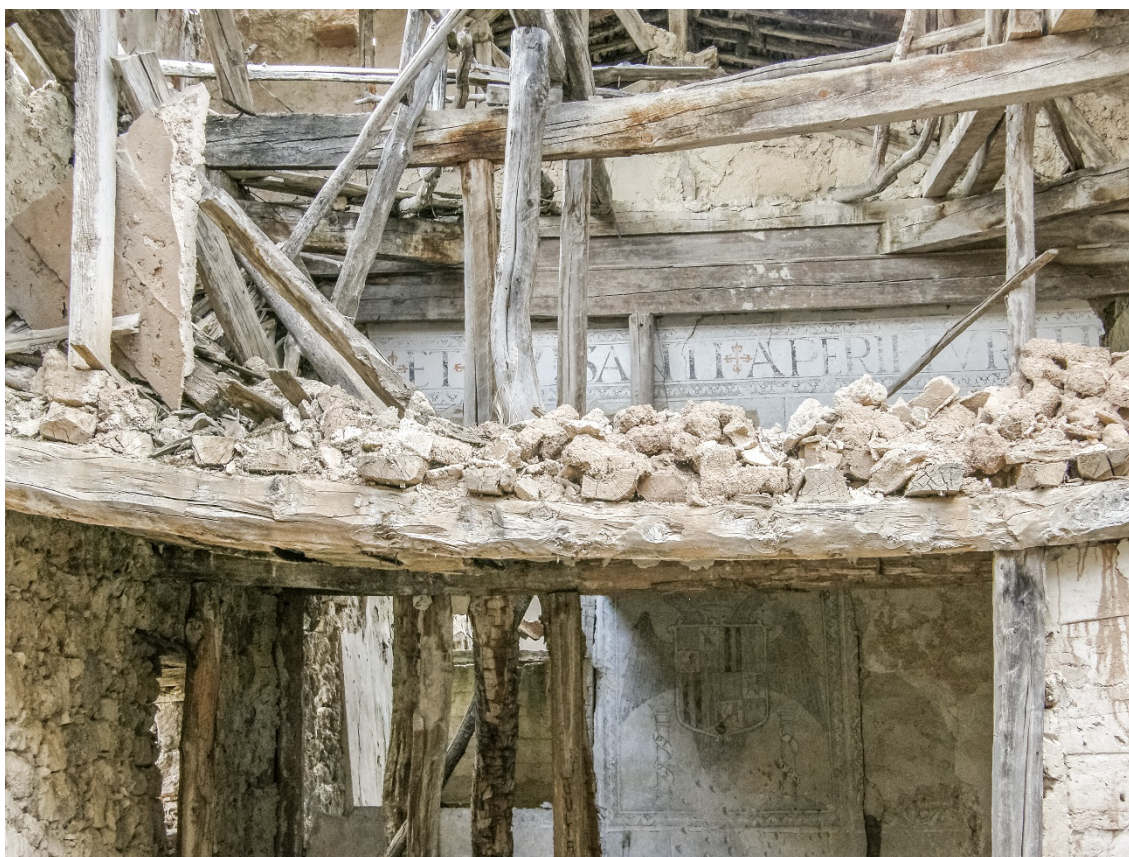
**Fig. 10.** Detalle de las pinturas murales del coro alto, hoy desaparecidas

Hasta fechas recientes se reconocía la estructura completa del coro, entre tabiques y forjados modernos. Todo el sector presentaba pinturas murales con sentencias en latín y cruces de Calatrava, aunque, tras el desplome del coro alto, solo quedan algunos vestigios en el piso inferior. Entre las representaciones perdidas se encuentra un escudo de época de Carlos I de aspecto algo inusual, pues combinaba las armas de los Reyes Católicos con elementos propios del emperador como el águila bicéfala y las dos columnas con el lema “PLVS VLTRA” (Fig. 10).

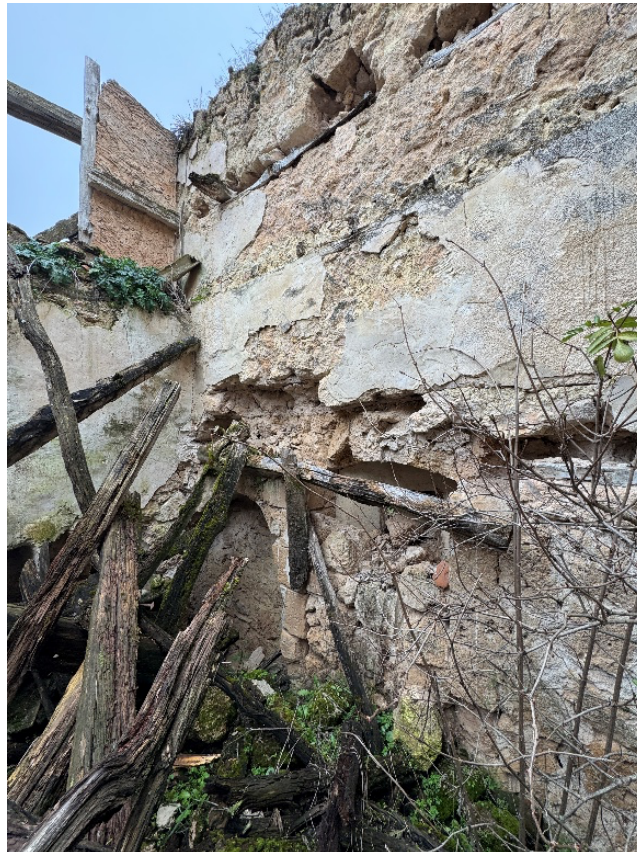
**Fig. 11.** Muro oeste de la sacristía

La estancia es rectangular y presenta unas dimensiones reducidas. Su adscripción a la obra del siglo XIII es indudable, tanto por su posición entre dos estructuras de dicha época, el ábside y la sala capitular, como por la portada románica que la comunicaba con el claustro. Esta última forma un vano de medio punto con chambrana de nacela que permanece oculto tras la maleza. Cuenta además con cimacios de similar perfil, aunque los capiteles que tuvo fueron mutilados cuando se cegó el acceso. Otra portada, igualmente tabicada, unía esta estancia con la capilla mayor.

El interior de la sacristía también fue transformado en época moderna y hoy resulta impracticable por el desplome de forjados y cubiertas. Un detalle significativo es que en la pared que la separa del claustro se observa una hornacina excavada, interpretable como un *armarium* para depositar los libros litúrgicos (Fig. 11).

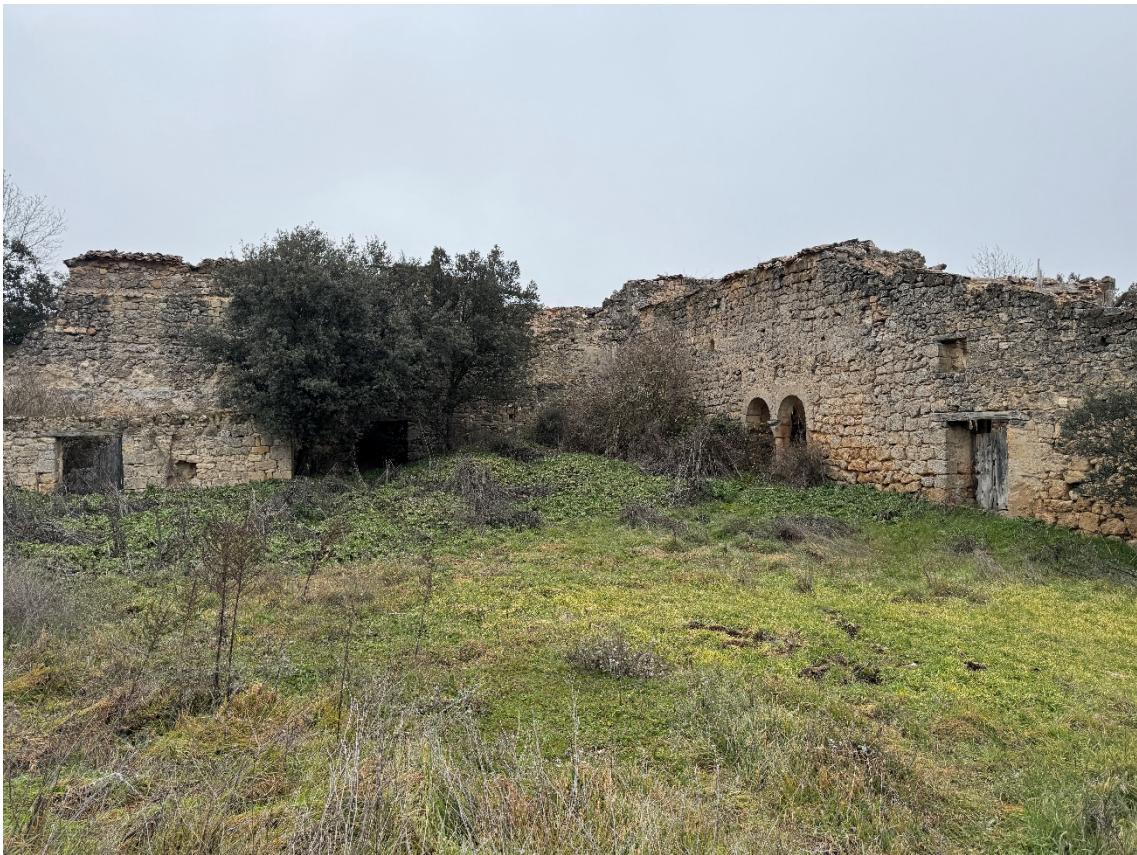
**Fig. 12.** Espacio del claustro

No consta la existencia de pandas claustrales, ni tampoco hay indicios visibles de ellas. Sí se han hallado fustes reutilizados en algunos paramentos del convento, pero no ha sido posible determinar su procedencia. A falta de datos y sin un estudio arqueológico, lo más prudente es admitir que, al menos en el siglo XVI, el claustro funcionaba como un patio despejado, sin elementos galerías cubiertas. De hecho, si tuvo alguna las tuvo, es probable que no describiesen un circuito cerrado (Fig. 12).

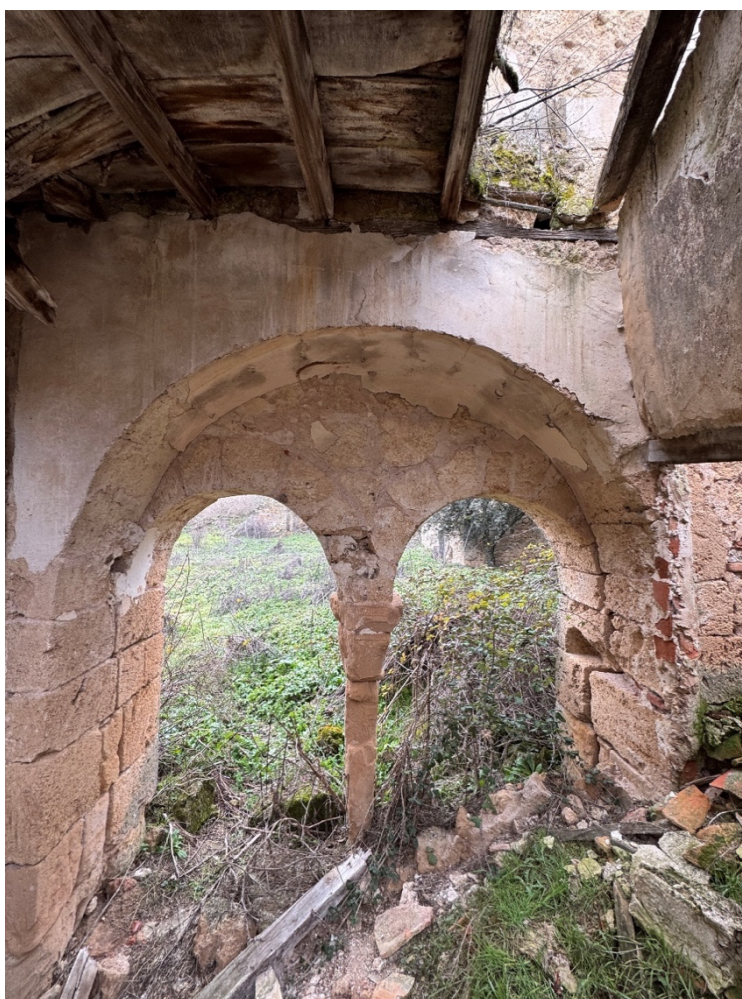
**Fig. 13.** Acceso a la sala capitular, visto desde su cara interna

La exploración del espacio interior, repleto de cascotes debido al reciente desplome de la cubierta, revela que se trataba de un recinto cuadrado de 8 m de lado, con acceso centrado en el lado oeste. Este ingreso, que es uno de los elementos románicos más destacados del conjunto, se resuelve con un vano geminado de sillería apoyado en una columna pareada con basa y capitel vegetal (Fig. 13).

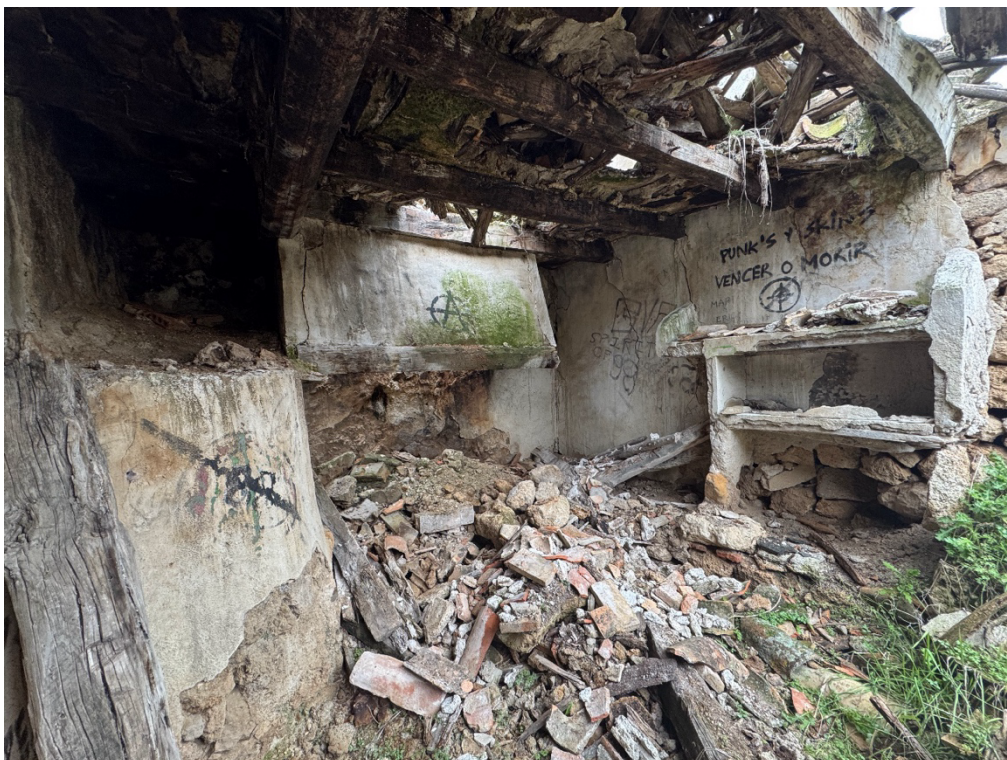
**Fig. 14.** Cocina situada en el sector oeste del convento

Las fuentes no precisan la ubicación del refectorio. Aunque en los monasterios cistercienses se disponía habitualmente en el ala sur del claustro, perpendicular a la crujía, los restos visibles en Pinilla descartan esa posibilidad. Sí resulta más verosímil, sin embargo, situarlo en el sector oeste. Una primera opción es que estuviese alojado en una gran sala rectangular abierta actualmente por varias puertas al claustro, aunque tampoco sería descabellado identificarlo con otra estancia más reducida, junto a esta, adosada a la única cocina que se ha identificado en el convento, justo a mano izquierda de la portería (Fig. 14).

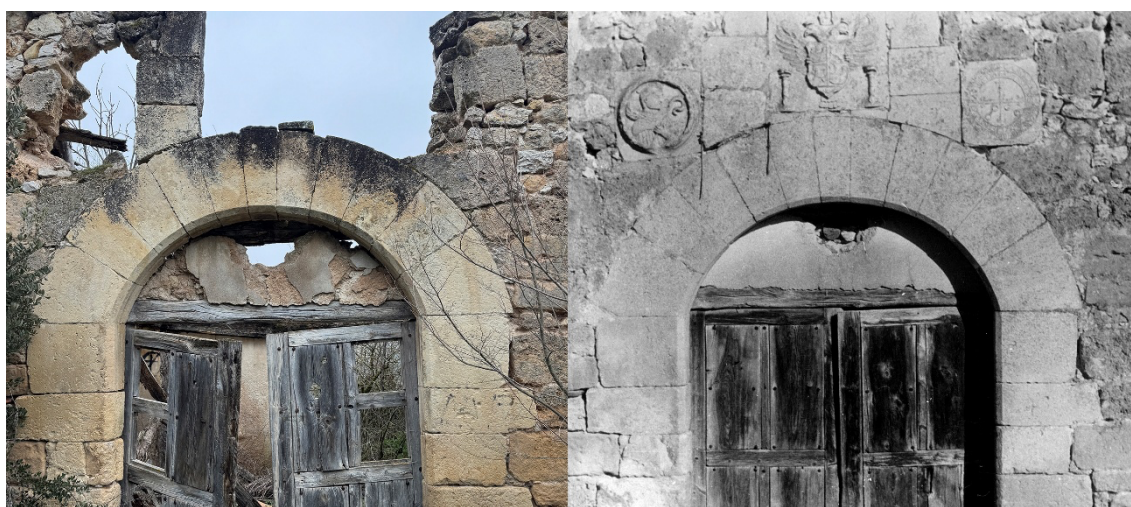
**Fig. 15.** Portería seglar: estado actual vs. c. 1970. La segunda imagen procede del Fondo Fotográfico “Andrés Pérez Arribas”, ref. APA1197, © Centro de la Fotografía y la Imagen Histórica de Guadalajara, Diputación Provincial

Esta fachada aún preside el conjunto, aunque su aspecto dista del descrito en la visita de 1552. Permanece en pie el arco escarzano de entrada, con dovelas de caliza bien trabajadas, pero la pérdida de los relieves ha convertido el antiguo coronamiento en un amplio boquete. Dos piezas, el escudo de Carlos I y la cruz de Calatrava, se conservan desde 2003 en el Museo Provincial de Guadalajara, pero se ignora el paradero del tondo con la efigie de San Bernardo, cuyo aspecto es conocido gracias a algunas fotografías de archivo (Herrera Casado, 1974: 88-89) (Fig. 15).

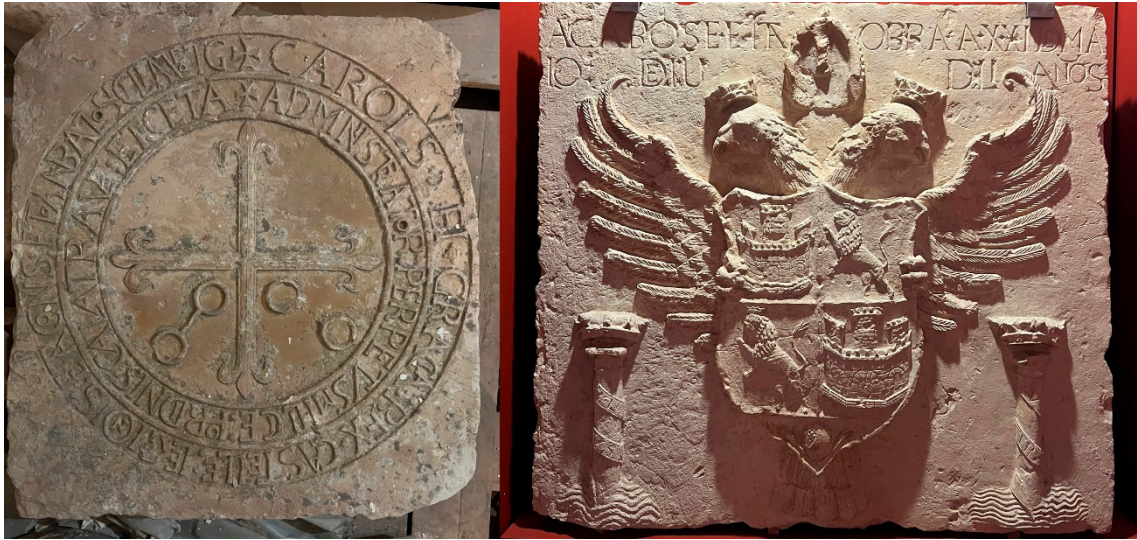
**Fig. 16.** Relieves procedentes de la portería seglar. © Museo Provincial de Guadalajara

Situado originalmente sobre la clave del arco, el escudo fue labrado en una losa caliza de 78,5 cm de alto y 85 de ancho, con un singular diseño que combina las armas de la Corona de Castilla y el reino de Granada con la corona imperial, el águila bicéfala y las columnas con el lema “PLVS VLTRA”. La inscripción que lo acompaña reza “ACABOSE ESTA OBRA A XXI DE MAIO DE MDLI AÑOS”. A su izquierda, se hallaba el emblema calatravo, grabado sobre otra placa de 57,5 cm de alto y 61,5 de ancho. En este caso, la cruz flordelisada aparece junto a las habituales trabas, dentro de un tondo con dos líneas epigrafiadas: “+ CAROLVS DEI GRACIA REX CASTELLE LEGIONIS ET ARAGONIS ET ANBA(RUM) SICILIA(RUM) ET G/+ ADMINISTRATOR PERPETVS MILICIE HORDINIS CALATRAVE ETCETA” (Fig. 16).

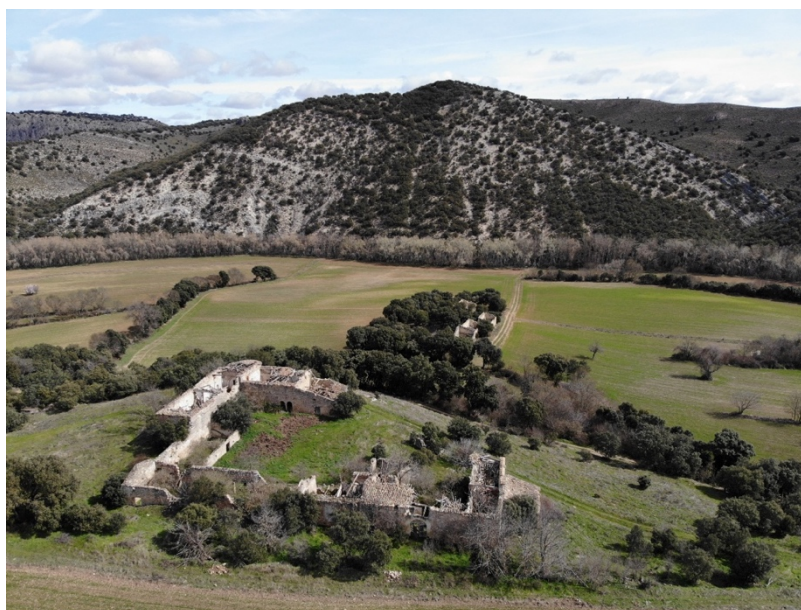
**Fig. 17.** Vista general desde el oeste, con el convento en primera instancia y la zona de huerta y dependencias auxiliares en el espacio abierto hacia el valle

La huerta seguía en un estado similar seis años después, aunque en 1566 se decía que la habían plantado recientemente. Por su parte, el molino había sido reparado después de la referida visita y estaba “moliente y corriente”, pero su estructura había comenzado a mostrar nuevos problemas en “una esquina de hazia arriba questa para hundirse”<sup>36</sup> (Fig. 17).
